STUDI KASUS ANALISIS KEGAGALAN BAUT *CONNECTING ROD* MESIN DIESEL GENERATOR KAPAL

Khaeroman, W. A Putranto

Politeknik Maritim Negeri Indonesia
Jl. Pawiyatan Luhur I/1, Bendan Duwur, Semarang

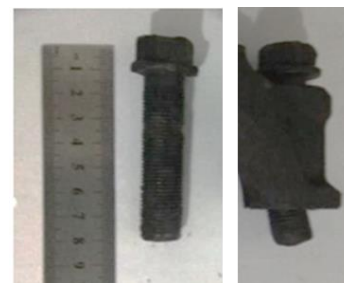
**Gambar 2.** Baut *connecting rod*

Bahan yang akan diuji adalah baut *connecting rod* baut tidak patah dan patah. Untuk lebih jelasnya bisa dilihat pada gambar 2.

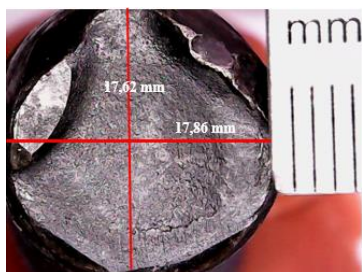
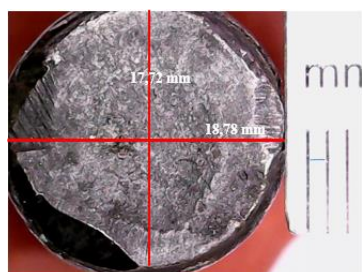
Gambar 4. Pernukaan ujung baut patah

Gambar 5. Pernukaan ujung baut tidak patah

Hasil pemeriksaan makrografi pada permukaan baut patah dan baut tidak patah memperlihatkan kontur permukaan yang sama.

Dari hasil pengamatan tersebut bisa disimpulkan bahwa baut yang patah ternyata tidak patah hanya mengalami distorsi (pengecilan ukuran diameter karena mulur). Dari foto makro tersebut bisa dilihat baut mengalami mulur karena adanya tarikan dari murnya (lihat gambar 4 dan 5).

Untuk kasus seperti ini direkomendasikan agar dilakukan pengecekan pelumasan secara rutin sehingga efek panas berlebih tidak terjadi dan apabila sudah saatnya penggantian pelumas harus segera diganti.

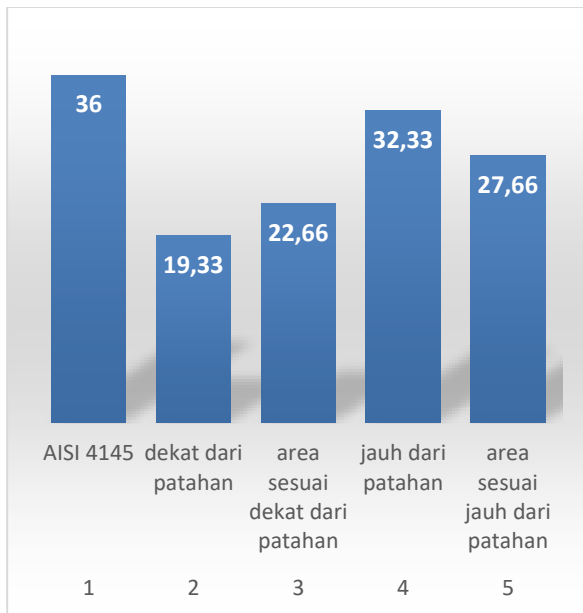
Dari hasil pengujian kekerasan spesimen material baut patah dan baut tidak patah, pada bagian ujungnya menunjukkan nilai kekerasan masing-masing material adalah 19,33 HRC dan 22, 66 HRC. Hal ini menunjukkan kesesuaian terhadap nilai kekerasan mikrostruktur fasa *pearlit* [8].

Sedangkan pada bagian dekat kepala baut, pada baut patah dan baut tidak patah menunjukkan nilai kekerasan masing-masing material adalah 32,23 HRC, dan 27,66 HRC. Hal ini menunjukkan kesesuaian terhadap nilai kekerasan mikrostruktur fasa martensite temper [9].

Gambar 6. Nilai kekerasan baut patah, baut tidak patah dan standar material AISI 4145

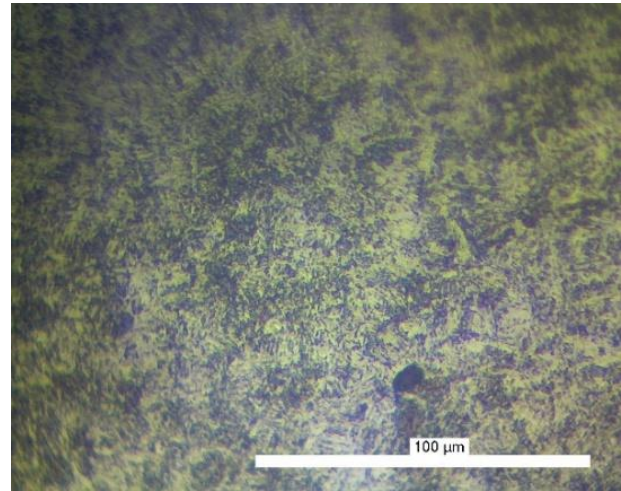
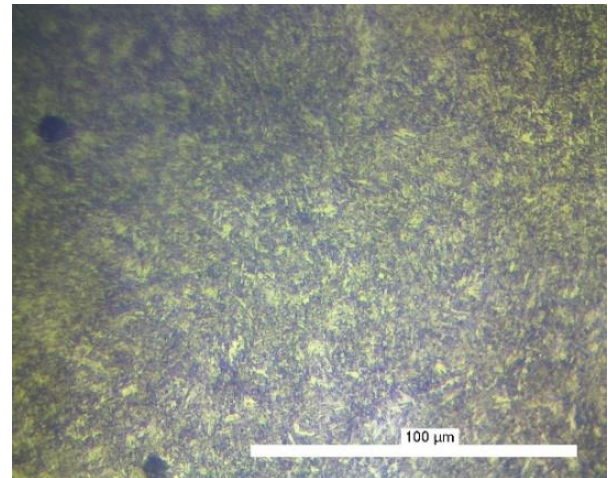
Pemeriksaan struktur mikro dilakukan pada penampang baut patah dan baut tidak patah. Hasil pemeriksaan menunjukkan bahwa mikrostruktur kedua baut tersebut pada bagian ujungnya masing-masing berupa *pearlit* [9], seperti yang terlihat pada gambar 7 dan 8 dengan perbesaran 600x.

Gambar 7. Struktur mikro baut patah (dekat patahan)

Gambar 8 Struktur mikro baut utuh (area sesuai dengan dekat dari patahan)

Apabila dilihat dari struktur mikronya, baut yang patah tersebut telah mengalami perubahan fasa dari *martensit temper* ke *pearlit* hal ini disebabkan karena adanya panas berlebih sehingga mengakibatkan fasa baut tidak stabil dan bertransformasi ke fasa *pearlit*. Efek dari perubahan fasa tersebut mengakibatkan kekerasan baut mengalami penurunan sehingga baut tidak kuat menerima beban tarik, akibatnya ujung baut mengalami mulur sehingga juga terjadi distorsi.
